**LAVORI DI MANUTENZIONE STRAORDINARIA
FINALIZZATI ALLA MESSA IN SICUREZZA DELLA
STRADA COMUNALE VIA PIAVE IN FRAZIONE RODEANO
BASSO E INSTALLAZIONE DI GURDRAIL SU ALTRI
TARTTI DI STRADE COMUNALI**

INSTALLAZIONE E MANUTENZIONE DI GUARDRAIL

**- PROGETTO DI FATTIBILITA' ECONOMICA,
DEFINITIVO-ESECUTIVO -**

**RELAZIONE TECNICO ILLUSTRATIVA
RILIEVO FOTOGRAFICO
ESTRATTO DI MAPPA**

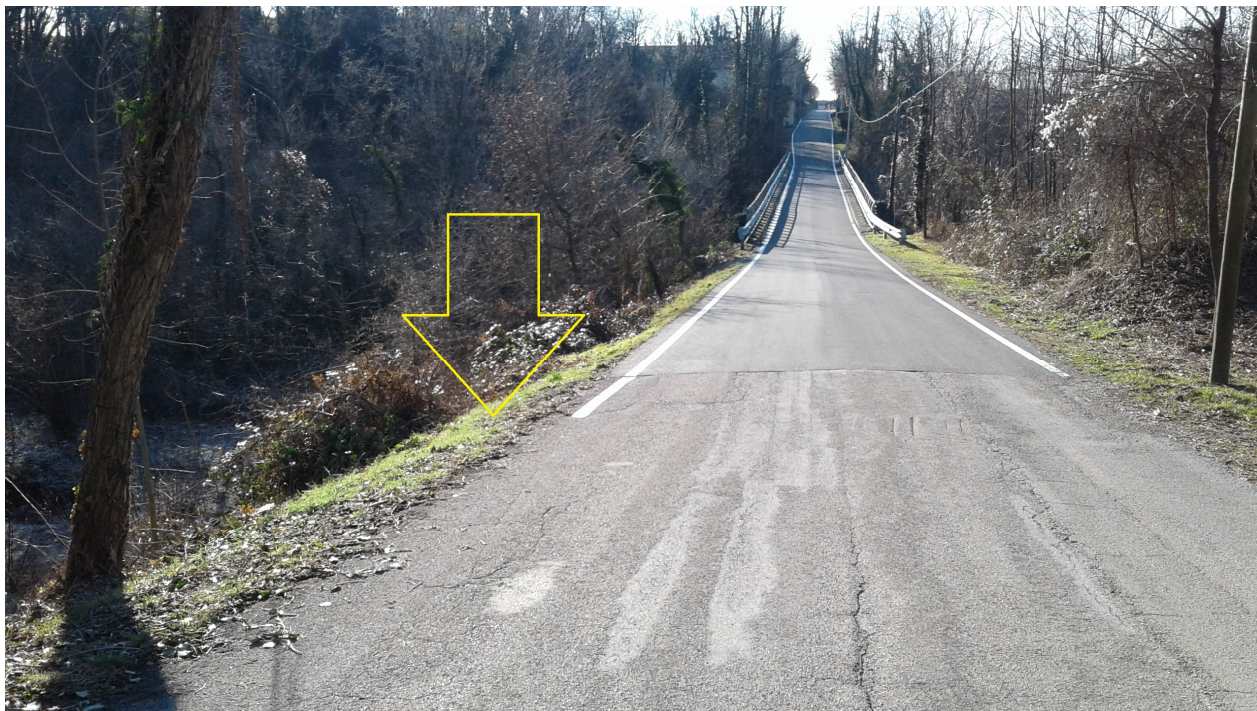
FOTO 1

Intervento 1) – Via Castello D'Arcano, dopo il ponte sul torrente Patoc;

INTERVENTO 1 – Via Castello D’Arcano

Posa di barriera N2 BL con palo maggiorato h. ml. 2,25 – ml. 40,00 e n. 10 pali

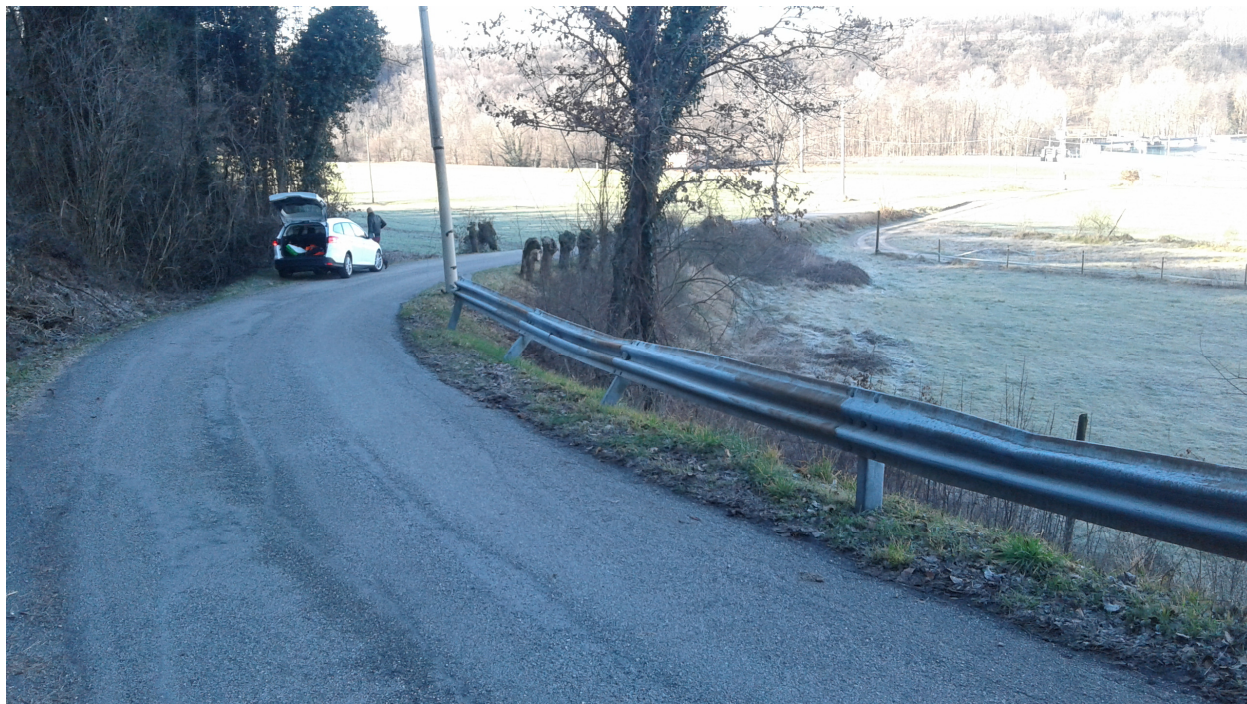
FOTO 3

Intervento 2) – Frazione Arcano Superiore, ultimo tratto guardrail lato nord;

INTERVENTO 2 – Frazione Arcano Superiore

Sistemazione barriera N2 - ml. 12.60

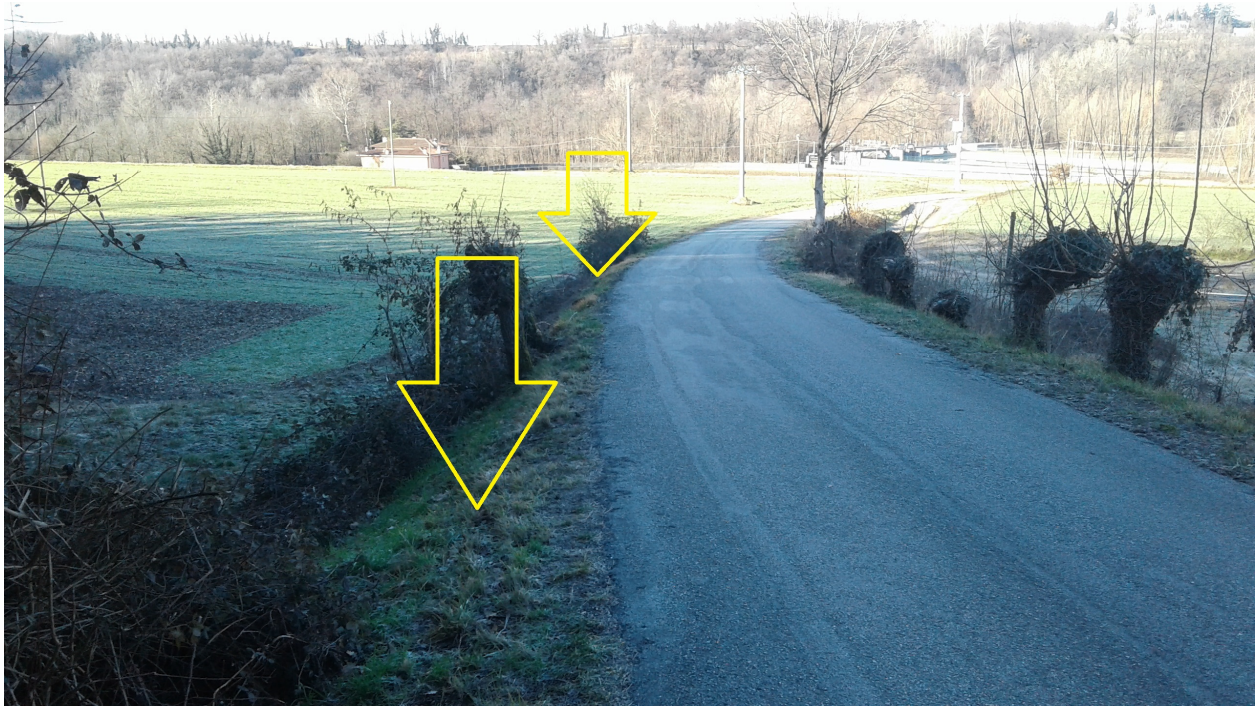
FOTO 5

Intervento 3) – Frazione Arcano Superiore, lungo la discesa in prossimità della scarpata a sud;

INTERVENTO 3 – Frazione Arcano Superiore

Posa di barriera N2 BL con palo maggiorato h. ml. 2,25 – ml. 68,00 e n. 18 pali

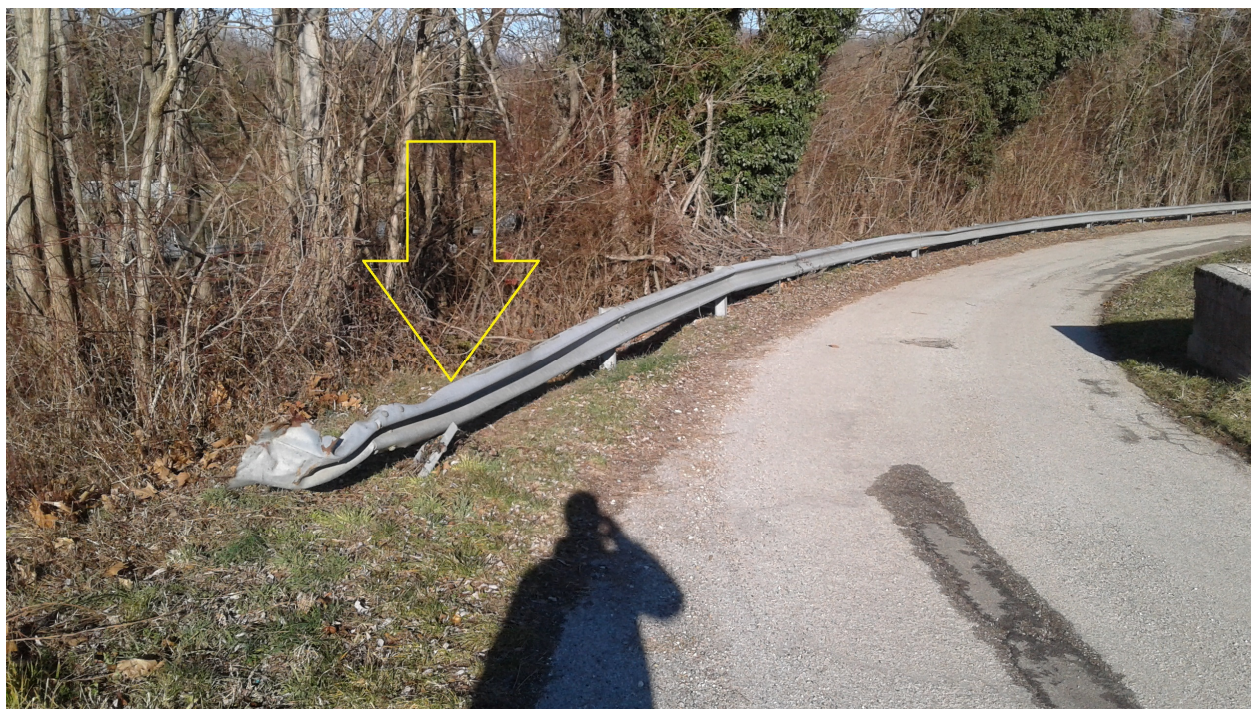
FOTO 7

Intervento 4) – Località San Mauro, primo tratto di guardrail lato ovest;

INTERVENTO 4 – Località San Mauro

Sistemazione barriera N2 - ml. 4,60

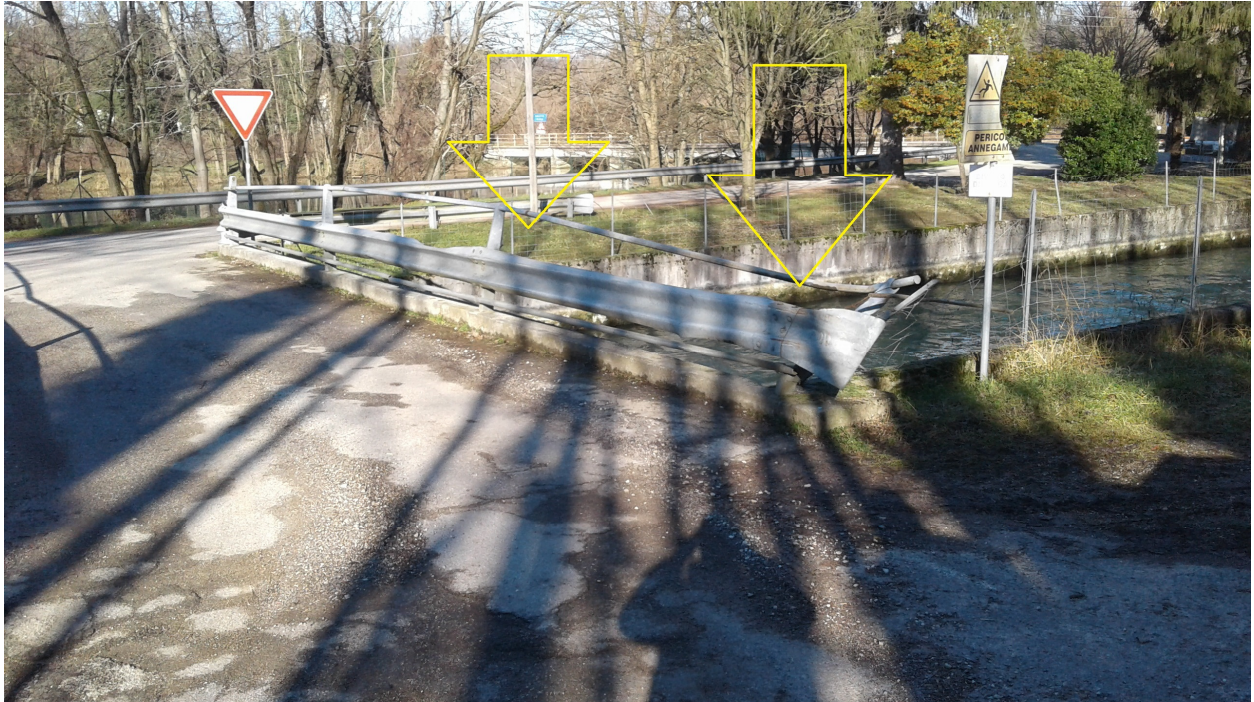
FOTO 9

Intervento 5) – Località San Mauro, guardrail ponte su canale Ledra;

INTERVENTO 5 – Località San Mauro, ponte su canale Ledra

Sistemazione barriere N2 su ambi i lati - ml. 8,60 + 8,60

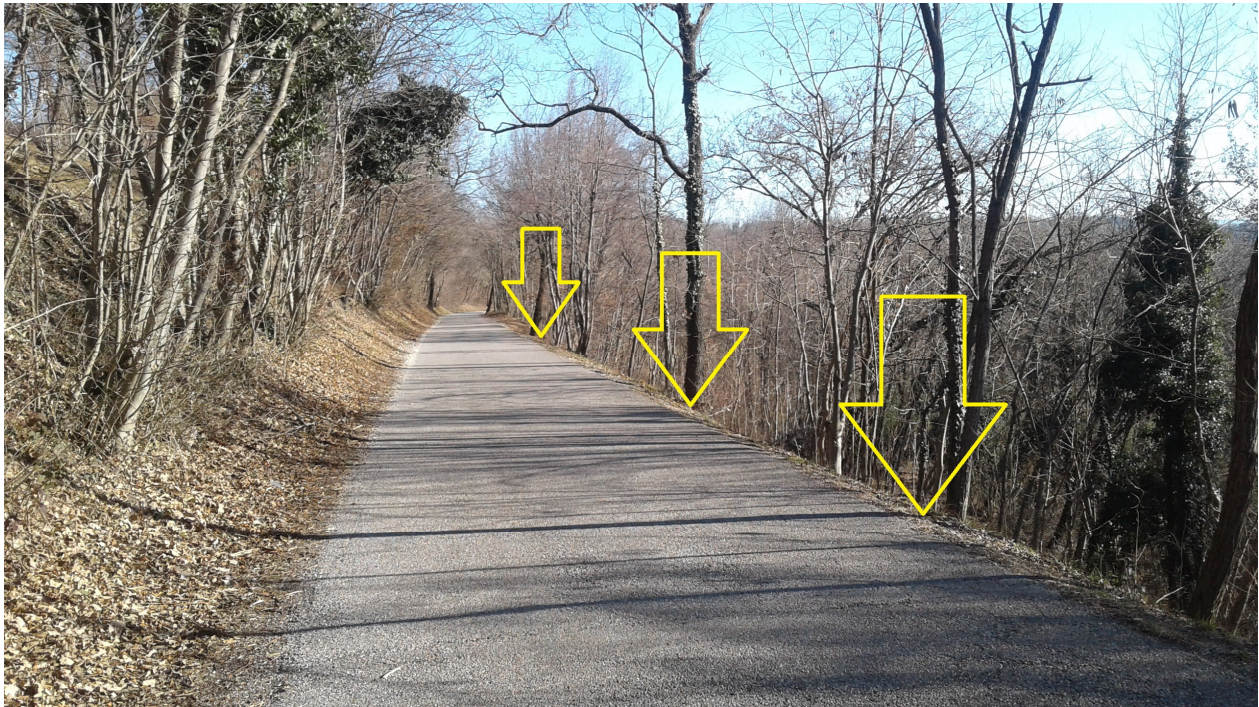
FOTO 11

Intervento 6) – Via della Stazione, lato scarpata a sud

INTERVENTO 6 – Via della Stazione

Posa di barriera N2 BL – ml. 92.00+105,00

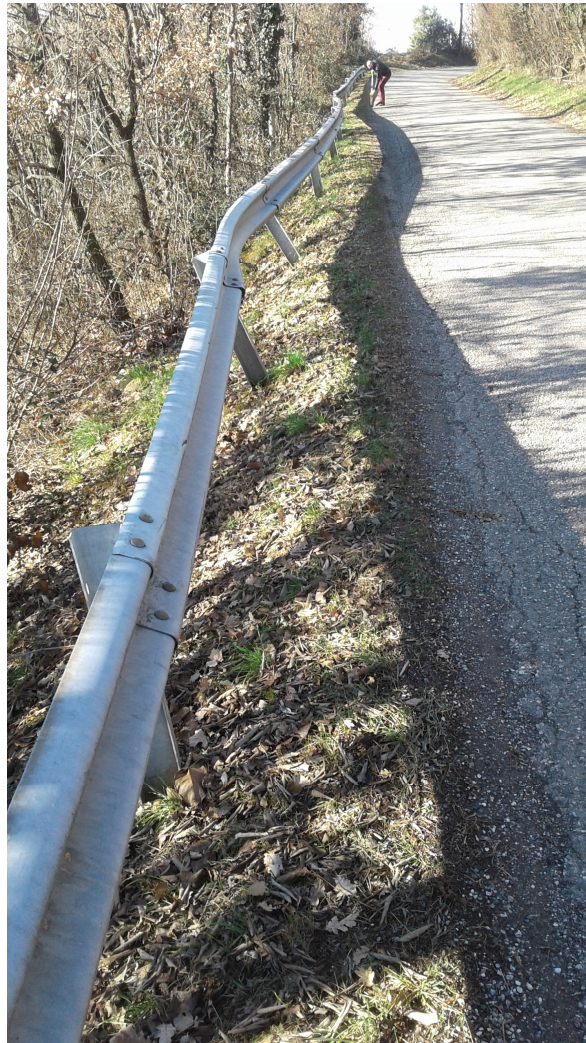
FOTO 15

Intervento 7) - Via della Stazione, guardrail lato sud verso San Daniele

INTERVENTO 7 – Via della Stazione

Sistemazione tratti di barriere N2 - ml. 7,20 + 4,00 + 8,00
